Steinhäusl-St. Christophen Instandsetzung A1

Daten und Fakten

Unternehmen ÖBA - Österreichische Betondecken Ausbau GmbH

Projektart Fugen-/Instandsetzungs-/Oberflächentechnik

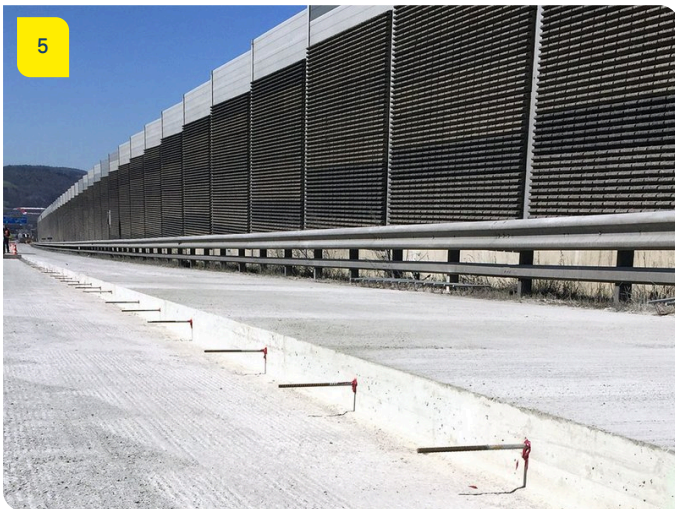
5

Gut vorbereitet.

Abgeschlossene Vorbereitungsarbeiten der zu sanierenden Betondeckenfelder.
